شکستگی عمودی ریشه در دندانپزشکی

کتابی که پیش رو دارید ترجمه کتاب "Vertical Root Fractures in Dentistry" می باشد و حاصل تلاش تعدادی از دانشجویان فعال و برگزیده دانشکده دندانپزشکی ارومیه و اینجانب استادیار بخش اندودنتیکس به عنوان سرپرست گروه می باشد. مطالب این کتاب که مشتمل بر بروزترین و کاربردی ترین اطلاعات در خصوص اتیولوژی، تشخیص و طرح درمان شکستگی عمودی ریشه در دندانها با شرایط متفاوت می باشد، می تواند به عنوان مرجعی برای دندانپزشکان، اندودنتیست ها، پرپودنتیست ها و سایر رشته هایی که به نحوی با تشخیص و درمان شکستگی های ریشه درگیر هستند، مفید و کاربردی باشد.

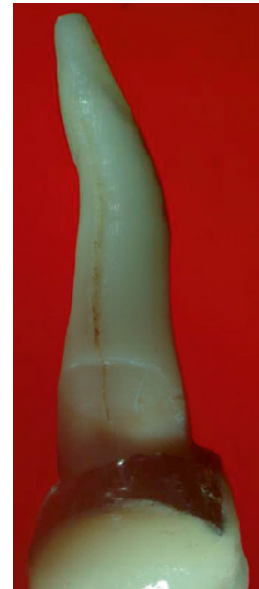
شکل ۱-۱: یک شکستگی عمودی ریشه تیبیکال در پرمولر ماگزیلای ترمیم و درمان ریشه شده

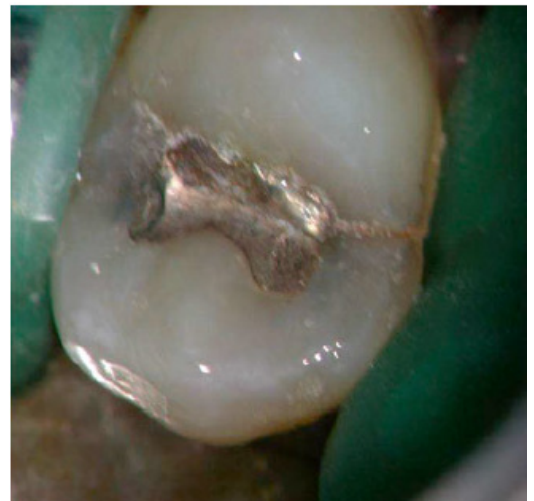
شکل ۵-۲: پس از بی حسی موضعی و ایزولاسیون و بعد از برداشت ماده ترمیمی گسترش یافته فراتر از مارجینال ریج به سطح خارجی، شکستگی به صورت واضح دیده می شود (دو فلش سیاه)

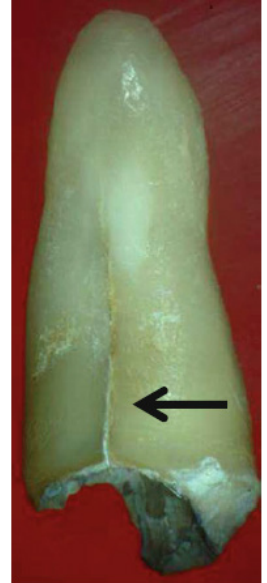
شکل ۹-۲: شکستگی در تاج دندان که به سمت محل دوشاخه شدن ریشه گسترش یافته و مولرمندیبل را به دو قسمت تقسیم کرده است (با کسب اجازه از Dr R.Paul)

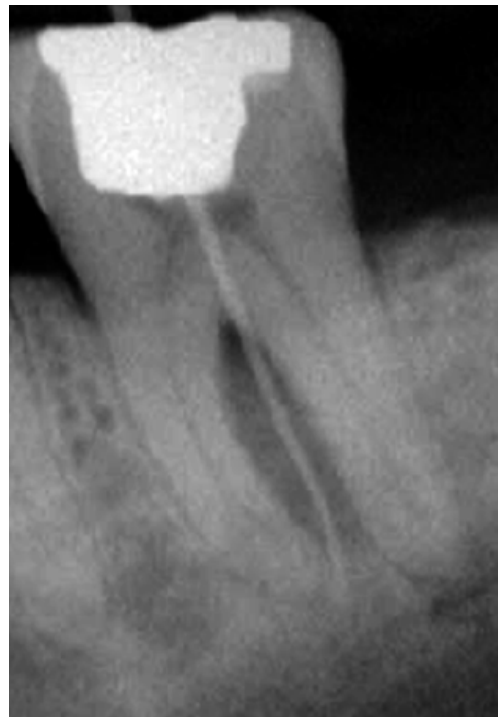
شکل ۲-۱۱: مریض با شکایت "ترشح چرک از لثه" به دندانپزشک مراجعه کرده است. در معاینه کلینیکی حفره عمیق کلاس یک آمالگام مشاهده شد. پالپ دندان در معاینه غیر زنده بوده و سینوس ترکت در قسمت اپیکال لثه چسبیده وجود داشت. تریسینگ گوتا پرکا در رادیوگرافی در تمام طول تا انتهای نوک مزیال ریشه دیده شد. به رادیولوژی بین ریشه ها توجه کنید (نکروزناشی از شکستگی)

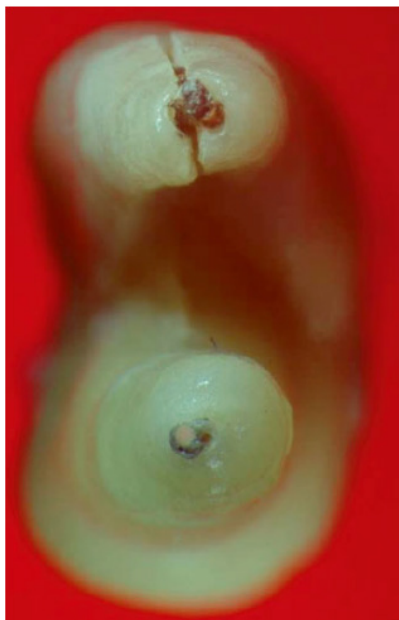
شکل ۱۳-۲: VRF کامل در ریشه باکال پرمولر ماگزایلی دو ریشه

دندان و ریشه‌هایی که نسبت به VRF آسیب پذیرتر هستند قطر مزیدیستالی باریک تری نسبت به قطر باکولینگوالی در مقطع عرضی دارند. (بیضی، ساعت شنی، کلیوی شکل، نواری شکل). دندان‌هایی که این گونه هستند عبارتند از: پرمولرهای ماگزایلا و مندیبل (شکل‌های ۲-۱۲، ۲-۱۳، ۲-۱۴، ۲-۱۵) ریشه‌های مزیبوکال مولرهای مندیبل (شکل‌های ۲-۱۶، ۲-۱۷، ۲-۱۸، ۲-۱۹) دندان‌های قدامی مندیبل (شکل‌های ۲-۲۰ و ۲-۲۱ a,b) و ریشه‌های مزیبوکال مولرهای ماگزایلا (شکل ۲، ۱۷) (رجوع به فصل ۳). از نمای اپیکال-کروئال، شکستگی می‌تواند فقط به ناحیه اپیکال (شکل ۲-۲۲ a,b)، کروئال (شکل ۲-۲۳ a,b)، هر دو ناحیه کروئال و میانی (شکل ۲-۲۴ a-g)، ناحیه میانی ریشه (شکل ۲-۲۵ a-c) یا هر دو ناحیه میانی و اپیکال محدود شود (شکل ۲-۲۶ a,b). اغلب در هنگام تشخیص VRF در یک ریشه درمان شده، کل ریشه یعنی از نوک ریشه تا قسمت سرویکال تاج درگیر است. و شکستگی از طرف باکال تا لینگوال پیشرفت کرده است. مثال‌هایی از دندان‌های پرمولر (شکل ۲، ۲۷a-d) و دندان‌های مولر مندیبل (شکل ۲-۲۸ a-e و ۲-۲۹ a,b) آورده شده است.

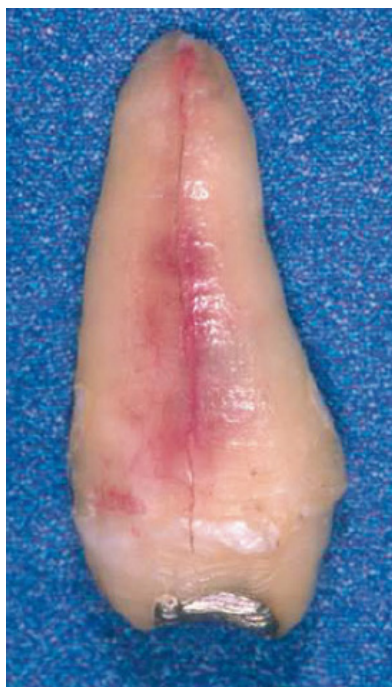
شکل ۱۵-۲: VRF مزودیستالی نادر امتداد یافته از انتهای ریشه تا تاج در پرمولر ماگزایلا. ترمیم کرونالی برای دید بهتر خارج شد

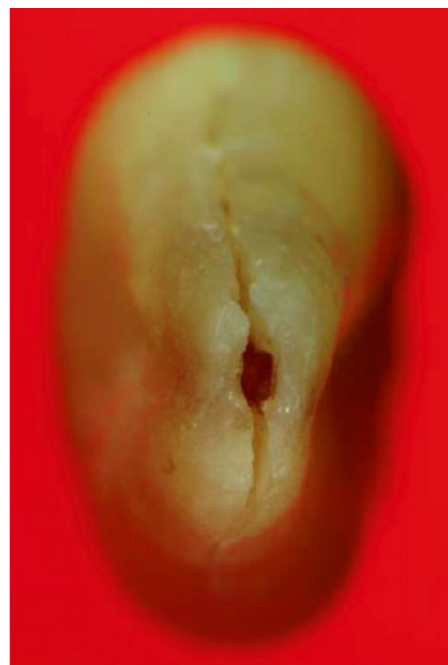
شکل ۱۴-۲: نمای اپیکال در VRF کامل در پرمولر ماگزایلا. به مورفولوژی ساعت شنی این دندان در مقطع عرضی و تقعر مزایالی در تنه ریشه توجه کنید

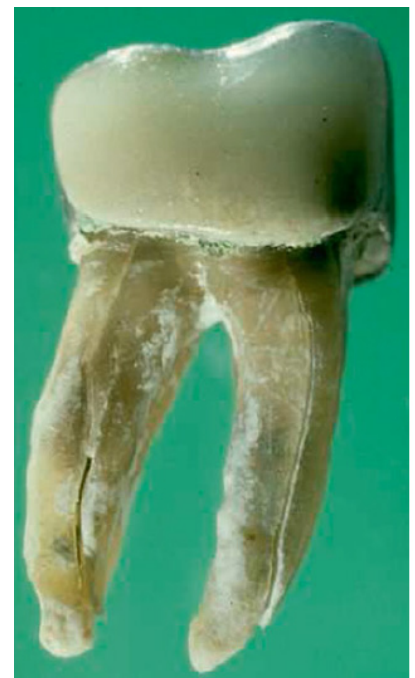
شکل ۲-۱۹: دو VRF در مولر مندیبل. به شکستگی موجود در قسمت‌های اپیکال که با فاصله چند میلیمتری به صورت کروئالی از نوک ریشه قرار دارند توجه کنید

در کیس‌های مربوط به شکل‌های ۲-۱۶، ۲-۱۸ و ۲-۱۹ که دندان‌ها به همراه تاج‌هایشان خارج شده‌اند، تعیین منشأ شکستگی مشکل است. ممکن است که شکستگی‌ها در تاج آغاز شده و به صورت اپیکالی پیشرفت کرده باشند (شکستگی با منشأ تاج-نوع یک) و یا از ریشه آغاز شده و تا محل اتصال سمنتوم و مینا امتداد یافته باشند. علائم و نشانه‌های VRF‌ها در دندان‌های درمان ریشه شده مشابه دندان‌هایی است که بیماری پریودنتال دارند یا درمان اندودنتیک آن‌ها شکست خورده است. (رجوع به فصل ۴). به علاوه، این شکستگی‌ها سال‌ها پس از اتمام درمان‌های اندودنتیک و پروتزی خود را نشان می‌دهند [۱۲، ۱۶، ۱۷]. این علائم و یافته‌ها باعث ناامیدی دندانپزشک و بیمار می‌شوند.

در مواقعی ممکن است VRF تنها به قسمت میانی ریشه محدود شده باشد و قسمت‌های کروئال و اپیکال درگیر نشده باشند (شکل ۲، ۲۵). هنگامی که دندان دچار VRF کشیده می‌شود و یک شکستگی با طول کامل یعنی از اپکس تا محل اتصال سمنتوم و دنتین در آن وجود دارد (شکل‌های ۲-۱۹، ۲-۲۷، ۲-۲۸، ۲-۲۹) تعیین اینکه VRF از بخش کروئالی ریشه آغاز شده یا از خود تاج و یا به صورت اپیکالی گسترش یافته یا در ابتدا از قسمت اپیکال شروع شده و به صورت کروئالی تا محل اتصال سمنتوم و مینا گسترش یافته، ناممکن است [۱۷، ۱۸].

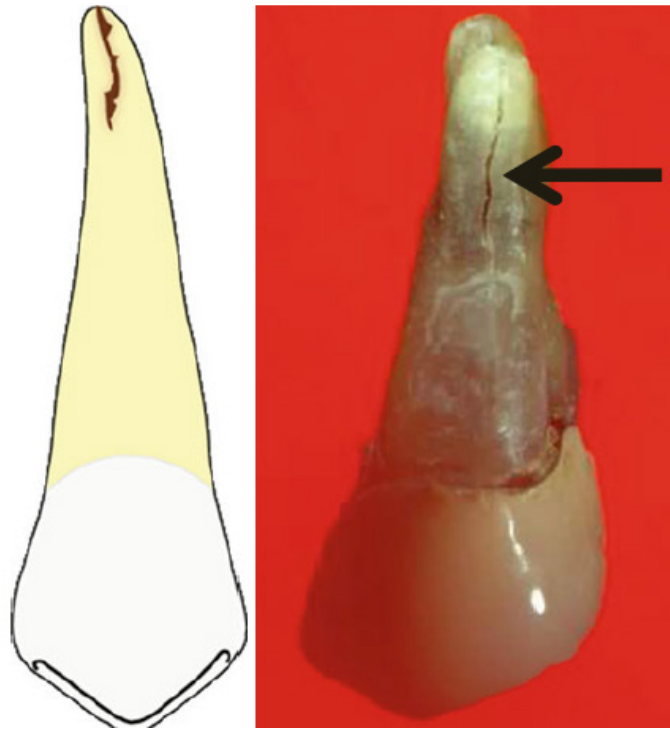
شکل ۲۲-۲: (a) نمای گرافیکی که VRF محدود به قسمت اپیکال ریشه در پرمولر ماگزایلا را نشان می‌دهد. (b) قسمت میانی و کرونال ریشه در یک پرمولر ماگزایلی کشیده شده درگیر نشده اند (فلش سیاه)

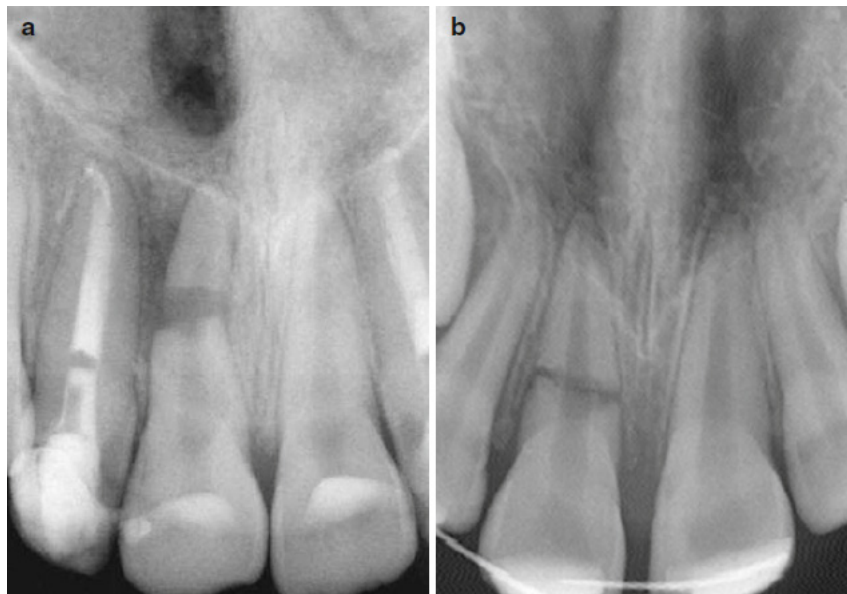
شکل ۳۰-۲: (a,b) دو مثال از ترومای حاد به دندان‌های اینسایزور سانترال ماگزایلا که موجب شکستگی ریشه‌ها شده است

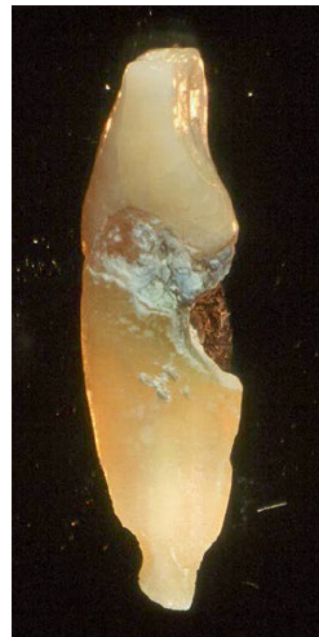
شکل ۳-۱: پوسیدگی و تحلیل خارجی اپیکال ریشه در دندان قدامی مندیبل

ترک‌های از قبل موجود در دندان‌های درمان نشده و آناتومی اختصاصی دندان‌های آسیب‌پذیر به VRF [۳-۵] میزان بافت‌دندانی سالم باقی‌مانده در تاج و ریشه دندان به دنبال پوسیدگی و تروما نیز یکی از عوامل افزایش دهنده خطر ایجاد ترک در عاج است که می‌توند در نهایت منجر به شکستگی شود (شکل ۳-۱). [۶]

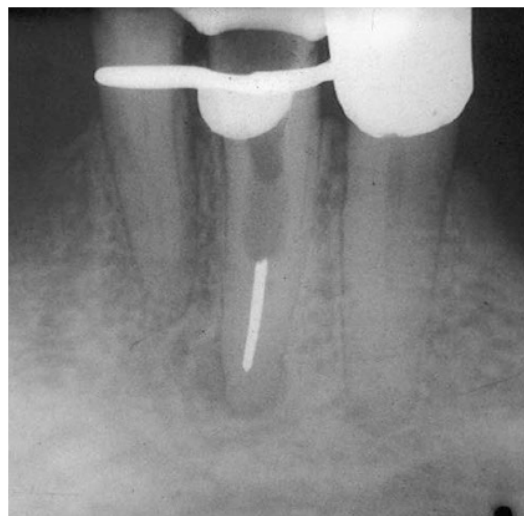
شکل ۷-۳: تلاش برای درمان مجدد دندان پرمولر مندیبل که به وسیله مخروط‌های نقره‌ای سیل شده و موجب باقی ماندن حداقلی عاج و پروگنوز اندودنتیک و ترمیمی ضعیف برای دندان شده است

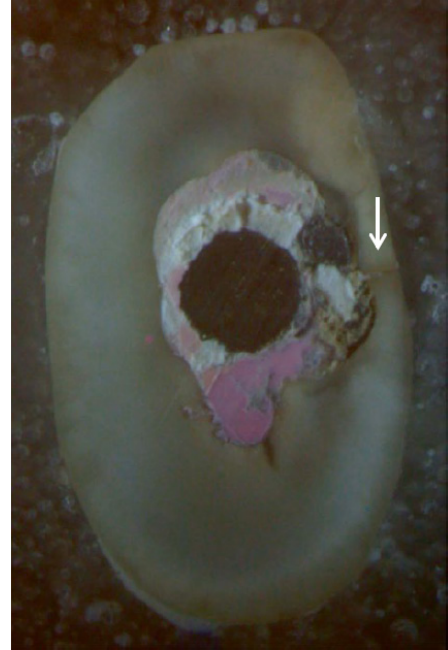
شکل ۳-۱۰: یک سطح مقطع پالایش شده از ریشه مزیال یک دندان مولر مندیبل درمان ریشه شده. VRF ناکامل از کانال ریشه به سمت ناحیه لینگوال و همچنین یک ترک از کانال به سمت ناحیه باکال نشان داده شده است. در صورتی که فرصت کافی داده میشود، این ترک که با فلش نشان داده شده به سمت ناحیه باکال گسترش می یافت و سبب ایجاد VRF کامل از یک سمت تا سمت دیگر این ریشه میشود

اخیرا نقص دیگری که در ابزارهای NiTi مورد توجه واقع شده است. توانایی ابزارهای مختلف کانال ریشه در القای Micro crackهای عاجی به دلیل، طراحی این ابزارها است (شکل ۱۰-۳) [۳۳-۳۵]. در پی استفاده از ابزارهای مختلف NiTi در مطالعات آزمایشگاهی^۱ ترک‌های کوچکی در دیواره کانال و یا سطح ریشه دیده شده‌اند. همچنین در مطالعاتی که در مورد وجود ترک‌های عاجی در دندان‌های درمان نشده انجام شده است [۲۳-۲۵]، نشان دادند که این ترک‌های کوچک به عنوان عامل ایجاد شکستگی‌های ناکامل و کامل در مراحل بعدی، در آینده می‌باشند [۳۶]. ترک‌های عاجی همچنین در اثر آماده سازی انتهای ریشه به وسیله رتروتیپ‌های التراسونیک [۳۷] نیز ایجاد می‌شوند. این ترک‌ها میتوانند یک عامل اتیولوژیک مهم در موفقیت آینده درمان‌های جراحی اندودنتیک باشند.

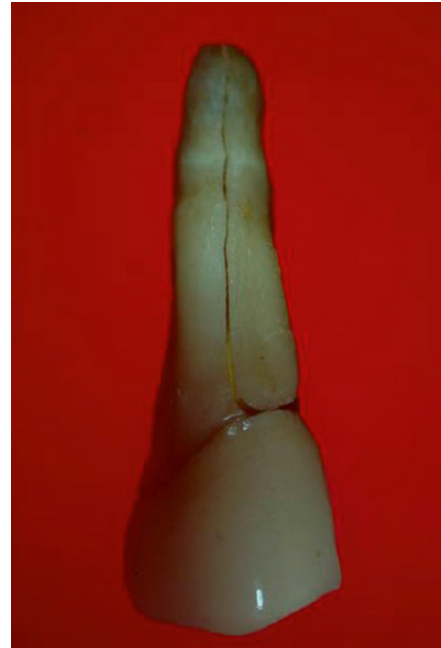
شکل ۱۱-۳: نمای باکال از دندان پرمولر اندوشده مندیبل که به دلیل VRF در آزمایشگاه ما کشیده شده است

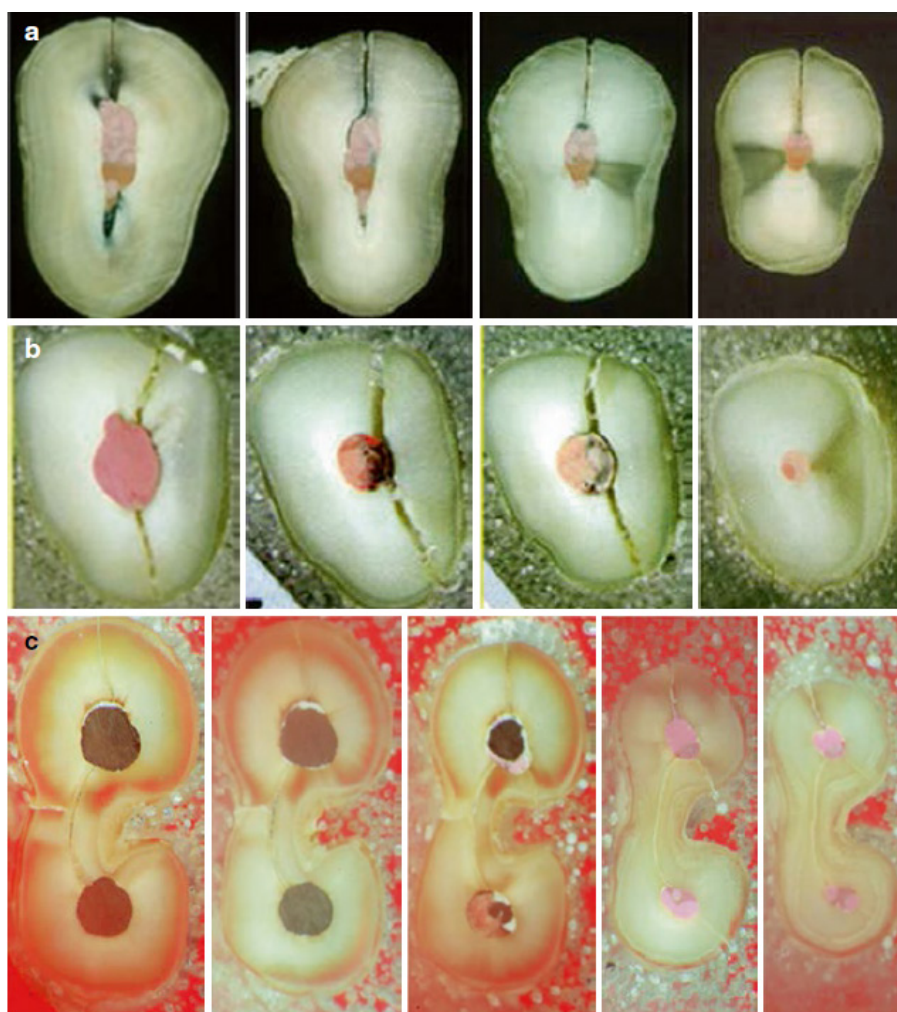
شکل ۳-۱۲: (a) توالی از سه میکروگراف از مقاطع افقی برای پرمولرهای ماگزایلا که به دلیل VRF در آزمایشگاه ما خارج شده‌اند. (b) ریشه تک کانال نشان دهنده VRF ناقص (c) ریشه تک کانال نشان دهنده VRF کامل ریشه دوکاناله با پست‌های گسترش یافته به قسمت میانی ریشه؛ یک VRF کامل تنها در قسمت اپیکال ریشه رخ داده است. شکستگی به طور قطع در سطحی از کانال ریشه شروع می‌شود که شعاع انحنا ریشه در آن کمترین میزان را دارد

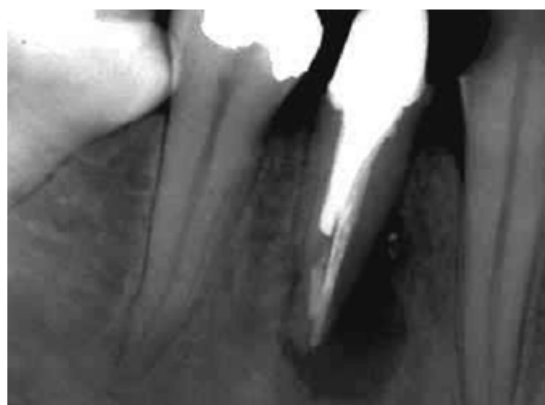
شکل ۴،۵: ضایعه halo شکل بسیار بزرگ در پرمولر مندیبل

شایع‌ترین ویژگی رادیوگرافیکی VRF، رادیولوسنی به صورت Halo شکل و یا J شکل^۱ می‌باشد. (تصویر ۴-۵ و ۴-۶) که در واقع یک رادیولوسنسی ترکیبی در ناحیه پری اپیکال و لترال در یک سمت از ریشه و یا یک رادیولوسنسی لترال در یکی یا هر دو سمت ریشه است. همچنین ممکن است، به صورت یک رادیولوسنسی انگولار که از قسمت استخوان کرستال شروع و در قسمت جانبی ریشه خاتمه پیدا میکند، دیده شود. (تصویر ۴-۷)

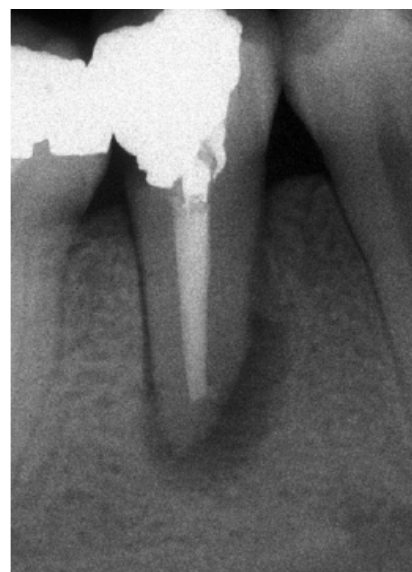
شکل ۴-۶: یک ضایعه halo شکل با سایز کوچکتر در پرمولر مندیبل

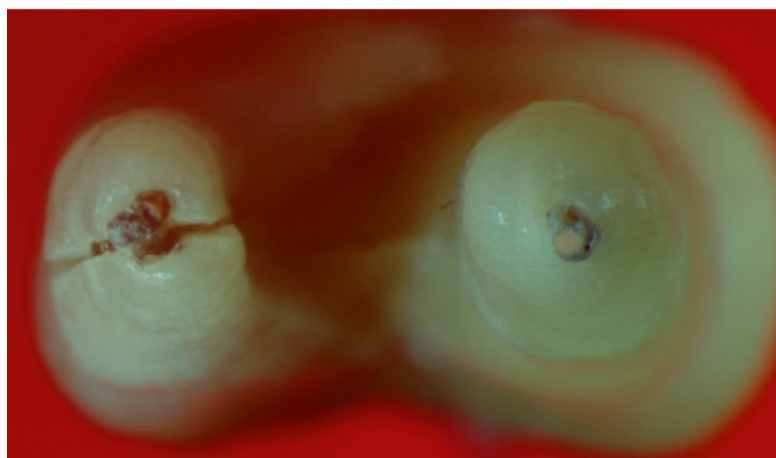
شکل ۴-۱۲: شکستگی عمودی ریشه در قسمت باکال ریشه یک پرمولر دوریشه ماگزیلاری. VRF کامل با جهت باکولینگوالی که به ناحیه دوشاخه شدن ریشه گسترش یافته، نشان داده شده است

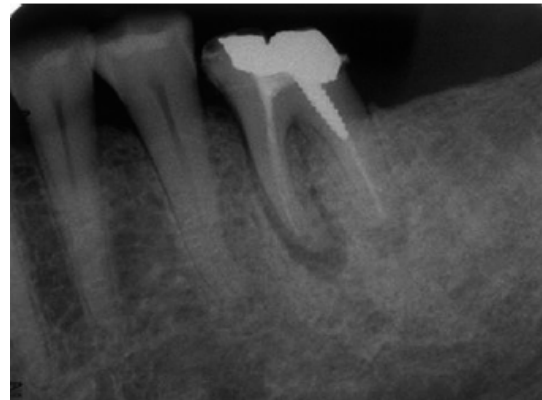
شکل ۱۵-۵: ظاهر تیپیک استخوانی رادیولوسنسی هاله ای شکل در یک مولر مندیبل که پرکردگی ضعیفی دارد، همراه رادیولوسنسی در فورکا. سایر علایم و نشانه های تیپیک شکستگی عمودی ریشه منجر به تشخیص دقیق VRF شدند

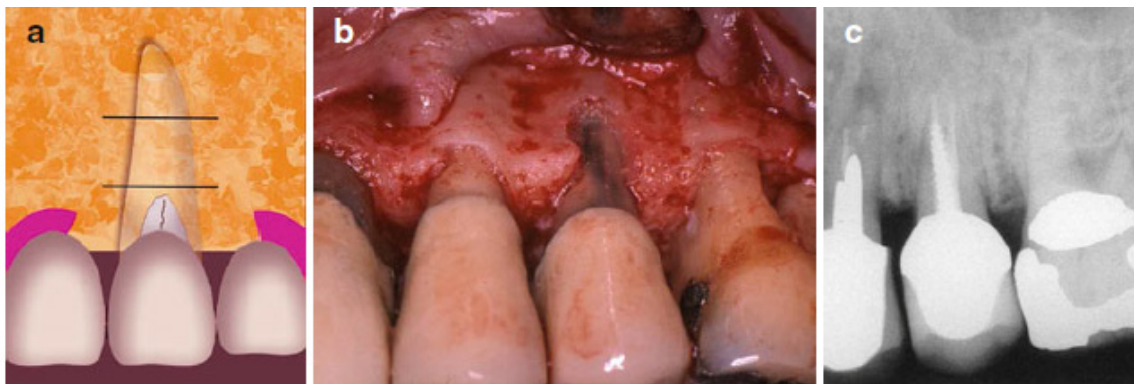
شکل ۱-۸ (a-c): برنامه ریزی برای جراحی پرئودنتال کوادرانت چپ فک بالای بیماری انجام شده بود. رادیوگرافی پری اپیکال دندان پرمولر دوریشه ای را نشان می‌داد که درمان ریشه برایش انجام شده و یک پست در ریشه‌ی پالاتال آن قرار گرفته بود (c). یک نقص که با پروب ۵ میلی‌متر اندازه گیری شده بود در ناحیه‌ی میدباکال مشاهده شد و عمق پروب در سایر نواحی در محدوده‌ی نرمال بود. بلافاصله پس از بلند کردن فلپ پرئودنتال (b) یک دهی سنس مربوط به شکستگی عمودی ریشه در دندانی که تحت درمان ریشه قرار گرفته بود مشاهده شد. دهی سنس به طور عمده به ناحیه‌ی تاجی ریشه محدود بود که مطابق با تصویر گرافیکی (a) بود. شکستگی و دهی سنس زود تشخیص داده شده بودند بنابراین هنوز استخوان بین دندانی وجود داشت که این امر پیش‌آگهی درمان ایمپلنت در آینده را تقویت می‌کند.

- کلاس Ia : تنها بر قسمت یک سوم تاجی استخوان آلوئولار اطراف ریشه‌ی شکسته اثر می‌گذارد (شکل ۱-۸a-c).
- کلاس Ib : شامل دهی سنس های استخوانی است که در آن نقص یک سوم تاجی و میانی ریشه را درگیر می‌کند بدون اینکه روی یک سوم اپیکال تاثیر بگذارد (شکل ۲-۸a-c)
- زیر گروه های (a-c) تکامل شکستگی ناکاملی است که فقط بخش تاجی ریشه را درگیر کرده (کلاس Ia) به یک شکستگی تا بخش میانی ریشه (کلاس Ib) گسترش یافته و در نهایت شامل یک سوم اپیکال ریشه (کلاس Ic) می‌شود (شکل ۳-۸a-c).

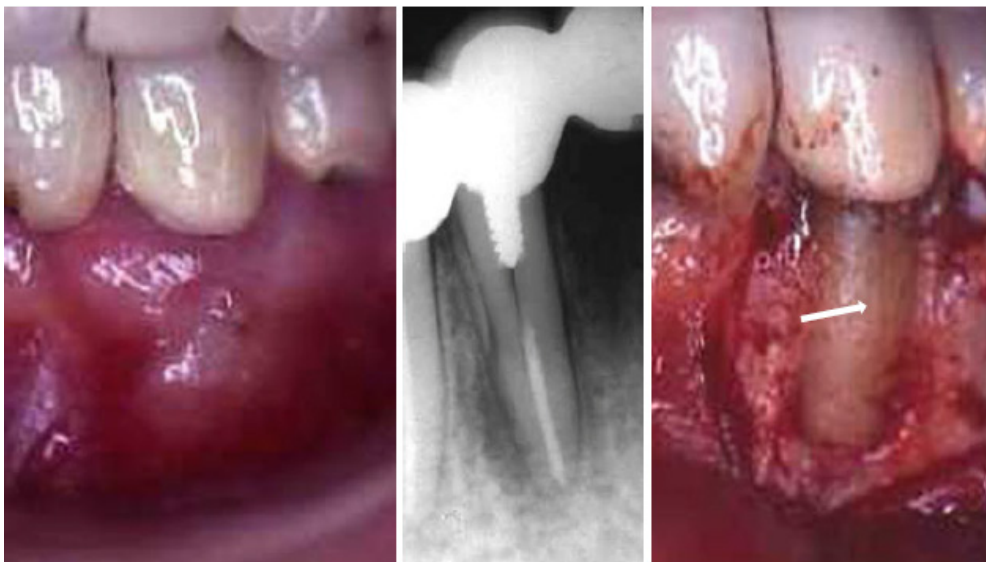
شکل ۲-۹: نمونه‌ای از یک VRF در دندان کانینی که در طرح یک بریج به کار رفته است. پین پست داخل کانال خیلی کوتاه بوده و آماده‌سازی فضای پست نامطلوب است بنابراین این منطقه رو به تخریب است. برگرداندن دندان به شرایط مطلوب از طریق درمان مجدد اندودنتیک امکان‌پذیر نیست. در طول سطح باکالی ریشه، VRF آشکار است (پیکان سفید). آسیب نشان داده شده در مدل نوردیک جزو نوع ۳ طبقه‌بندی می‌شود. این امر براساس این انتظار صورت می‌گیرد که اگر متخصص دیگری فضای کافی برای پست آماده کند بار کمتری بر دندان کانین وارد خواهد شد
